RELATÓRIO FINAL DE RESTAURO SANTUÁRIO DA ALMAS-DO RESTAURO

PARTE 1 RELATÓRIO FINAL DO RESTAURO DO PAINEL. - FEVEREIRO A MAIO 2019 (MAPEAMENTO FOTOGRÁFICO DE DANOS METODOLOGIA) (FINALIZADO)

O OBJETO: PAINEL PINTURA MURAL, AUTOR: ANTONIO MARIA NARDI OBRAS DOO AUTOR NA PAROQUIA:

PERÍODO DA INTERVENÇÃO DIA 07 DE FEVEREIRO A 18 DE MAIO 2019.

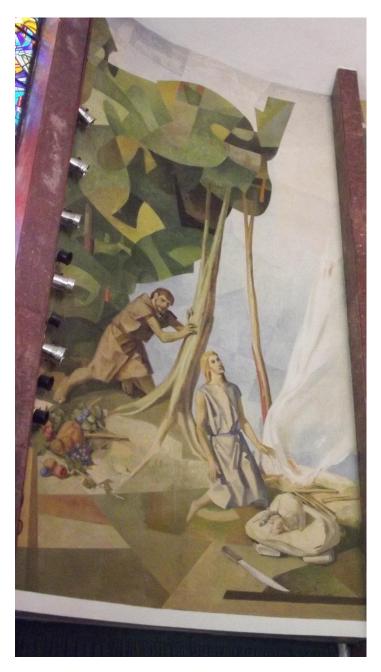
Fig. 1 Painel antes do restauro.

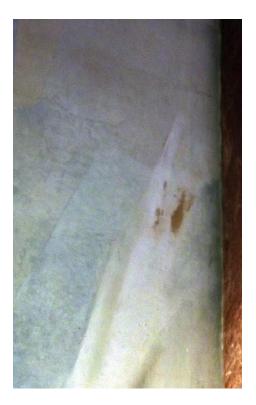
FIG2 Detalhe danos painel 1

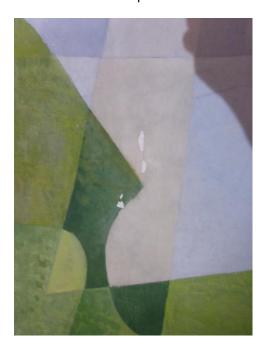
Fig.3 Detalhe danos painel 1

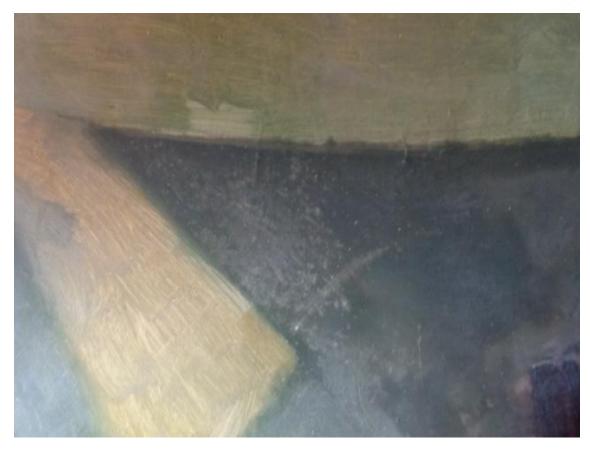
Fig4 Detalhe danos painel 1

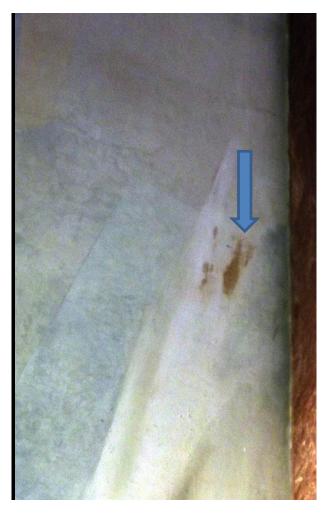
FIG.5 Nesse detalhe de uma parte do painel desgaste da camada pictórica, perda mais abrasiva.

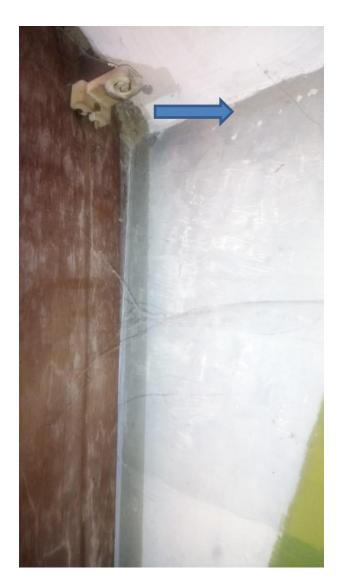
Fig.8 Detalhe dos destacamento superficial pictórico.

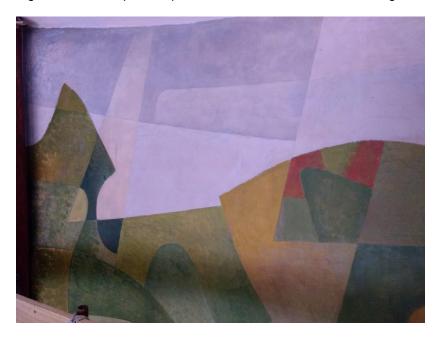
Fig.11 Detalhe da parte superior do painel 1 restaurado, a maioria dos danos nesse painel foi perda cromática com poucas fissuras e destacamento de perdas pictóricas. Detalhe com luz direta para visualização melhor do restauro aplicado.

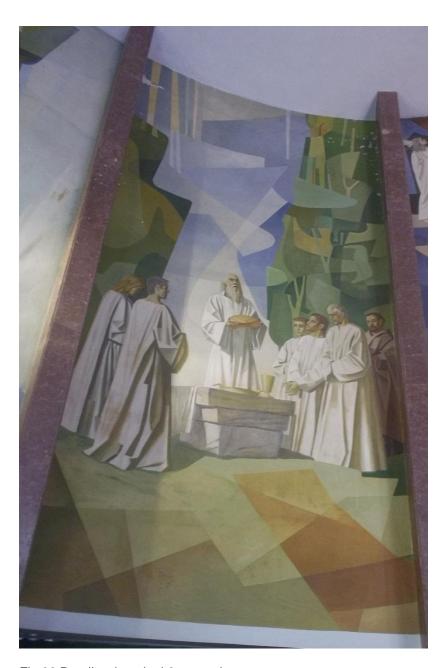
Este painel foi o que sofreu mais danos patológicos por ação do tempo e intempéries. Infiltrações umidades e desbotamentos em relação aos outros.

Fig.22 Detalhe do painel 2 antes do restauro.

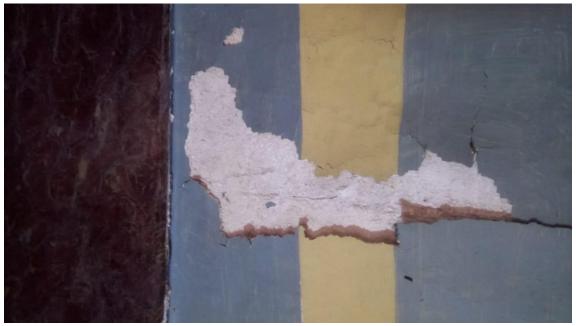
Fig.23 Destacamento de camada pictórica e substrato.

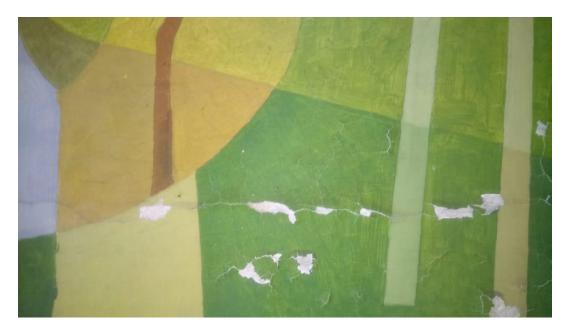
Essas camadas estavam pulverulentas ou seja com aspecto de farofa, introduzir consolidante foi uma tarefa bem precisa para não dissolver a camada pictórica.

Flg,24 Destacamento da camada pictórica e substrato, estofamento e esfarelamento da camada.

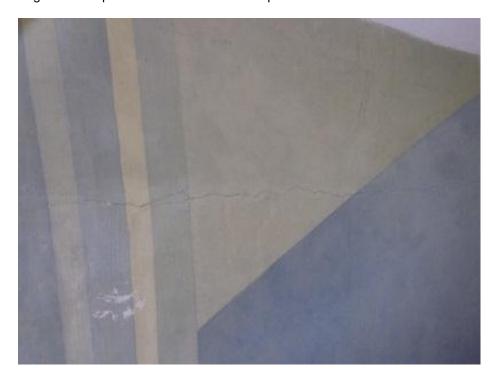
Fig26 Fissuras na camada pictórica.

O outro consolidante para fissuras foi com Paraloide diluído a 5% com xilol.

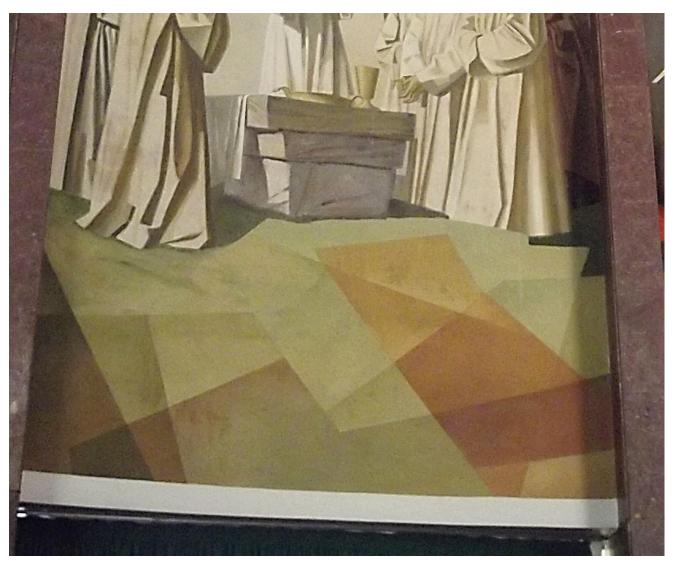
Fig. 27 Desbotamento, perda cromática da camada pictórica.

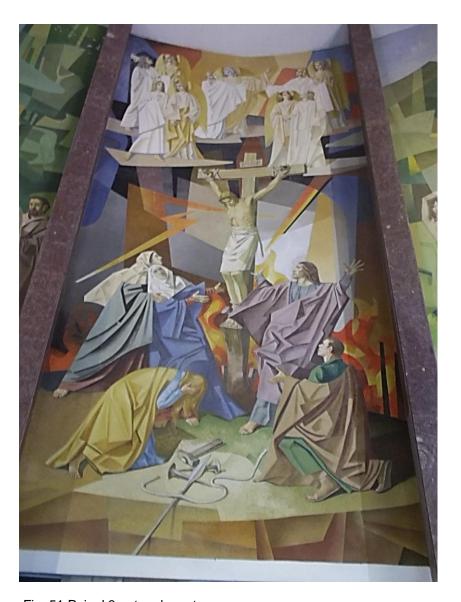
Fig. 51 Painel 3 antes do restauro.

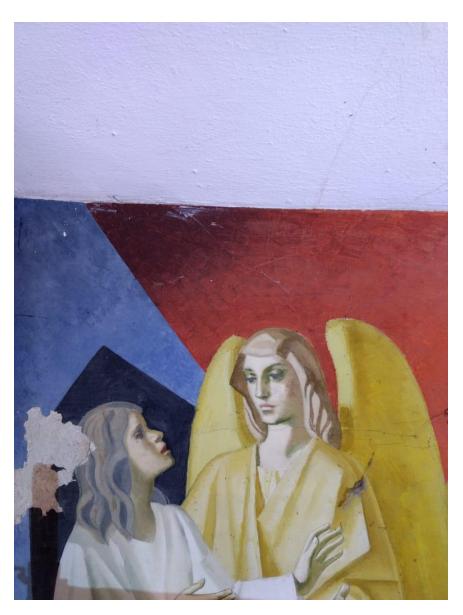
Fig54. Com luz direta de refletor sobre os danos do painel.

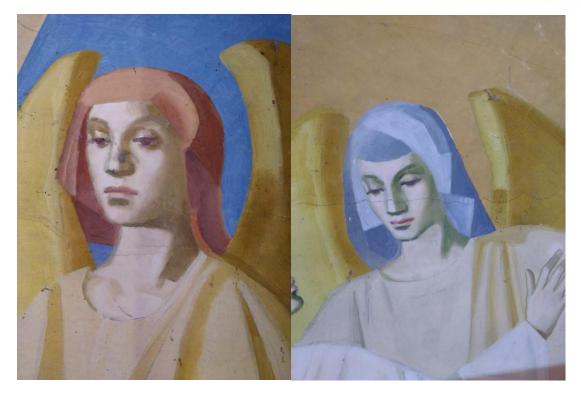
Fig.55 Detalhe de sujidades desbotamento e fissuras.

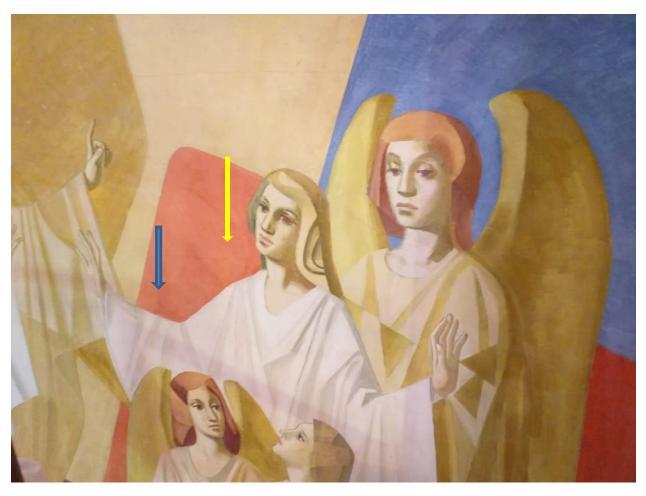
Fig56 Desgaste da camada pictórica, pigmento, abrasiva pela tempo. Detalhe no vermelho nota se pontos mais escuro e claros na seta indica melhor a compreensão deste. A seta azul indica a cor original não abrasiva. E a seta amarela onde perdeu cromatina.

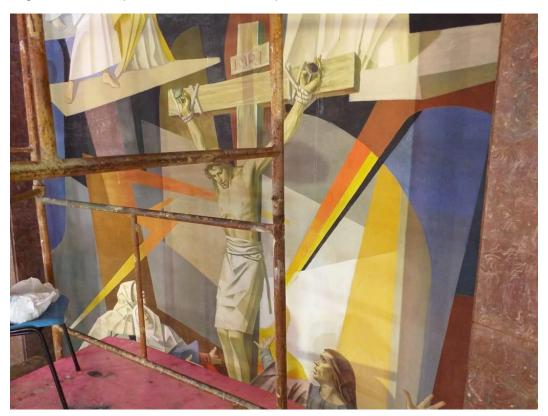
Fig.58 Painel antes de restaurado em detalhes 90% de perda cromática.

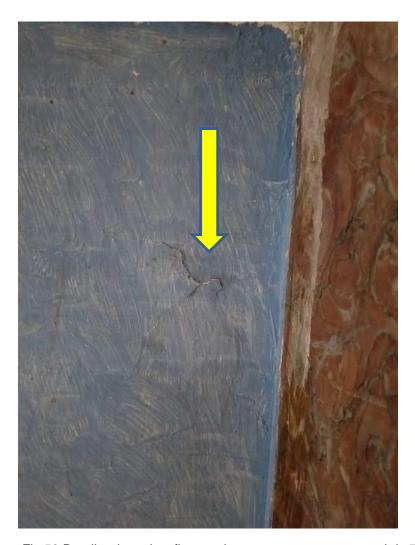
Fig.59 Detalhe de muitas fissuras internas como este, no total de 70% de todo painel.

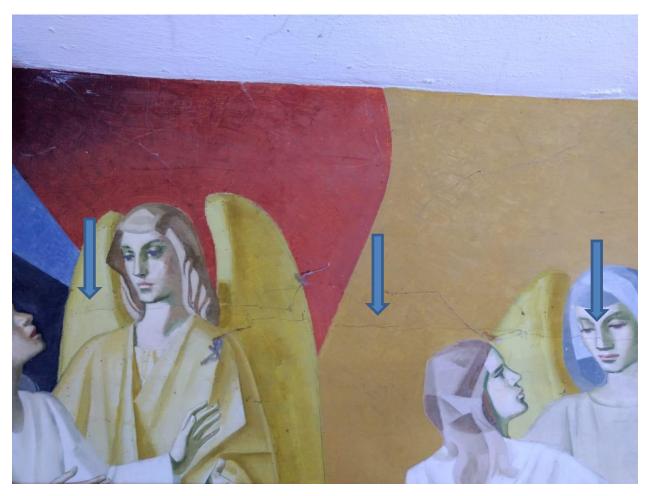
Fig.60 Detalhe da parte superior do painel3 fissuras lineares no comprimento todo do painel.

Sujidades de poeiras As setas azuis indicam as fissuras.

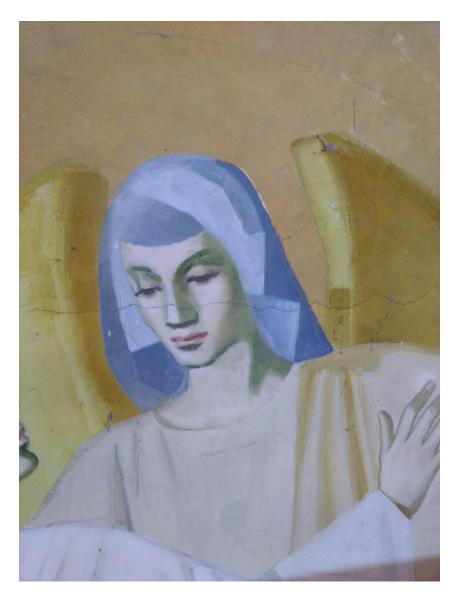
Fig.61 Detalhe das fissuras lineares.

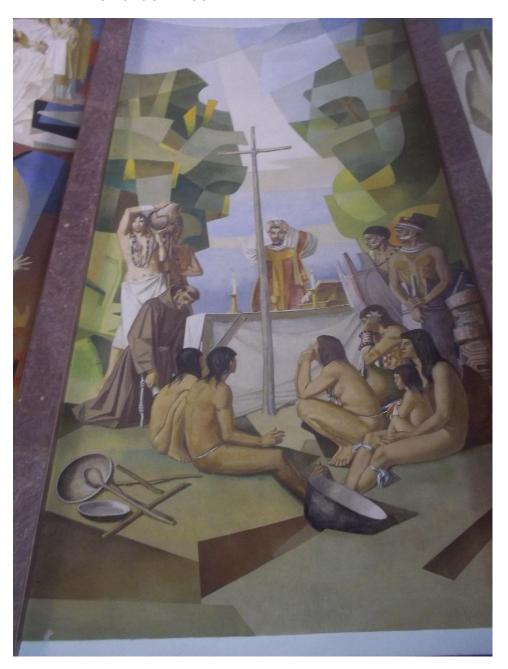
Fig.80 Painel antes de ser restaurado.

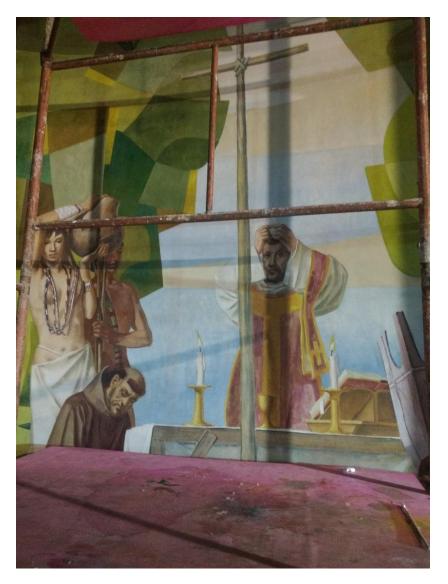
Fig.81 Detalhe parcial do painel, desbotamento e perdas superficiais da camada psicótica.

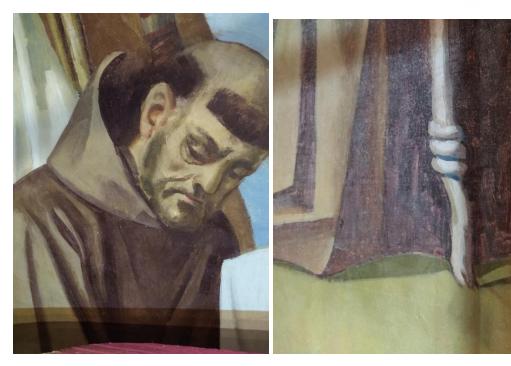
Fig.84 detalhes de desbotamnto.

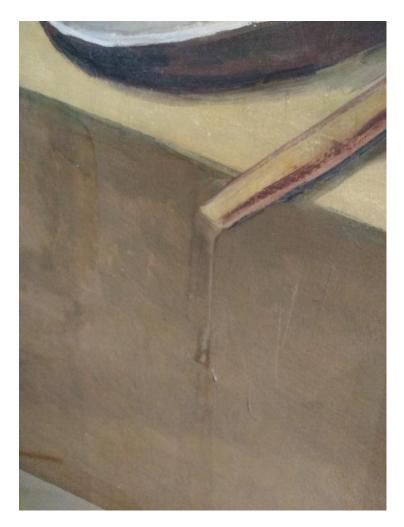
Fig86 Manchas e desbotamento.

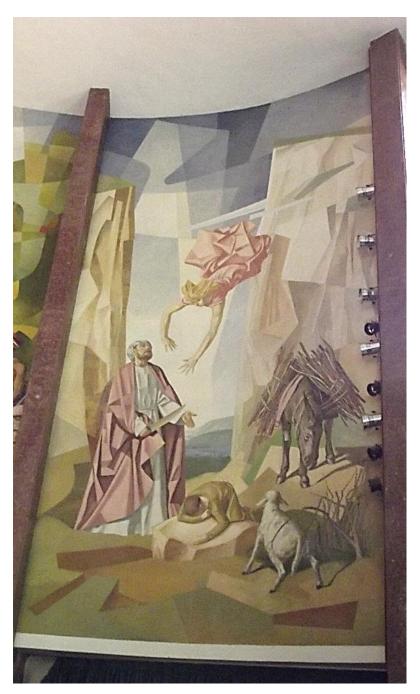
Painel com estado bem avançado de perdas cromáticas algumas fissuras localizadas em boa parte do painel

Fig.97 Painel antes do restauro

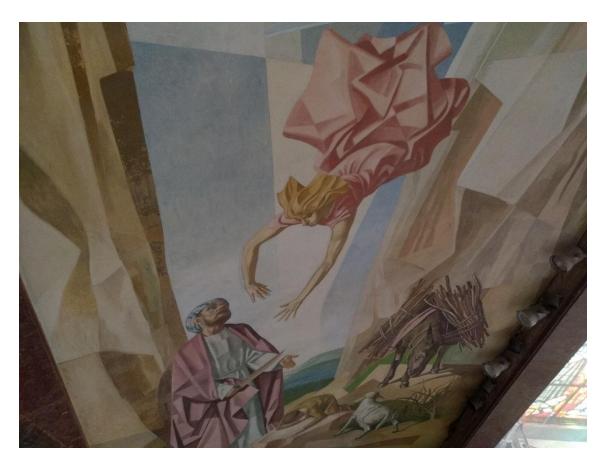
Fig.98 Muitas descamações da parte pictórica a cromatina bem abrasiva.

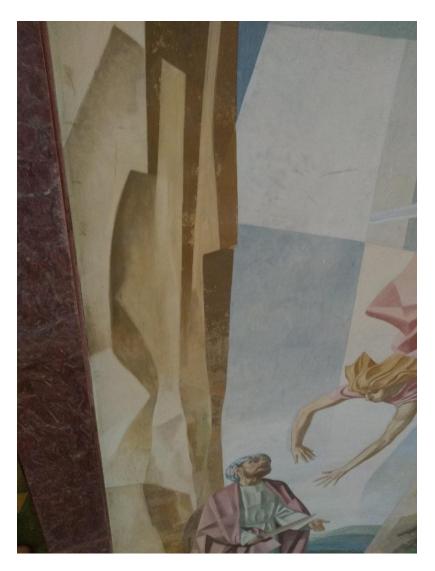
Fig.99 Detalhe do parte que sofreu abrasão.

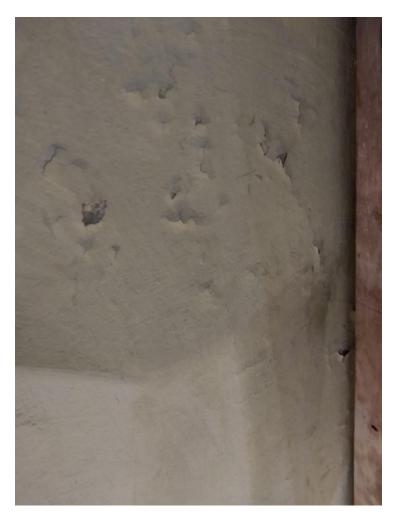
Fig.100 Detalhe de estofamento e lacunas perda superficial de substrato.

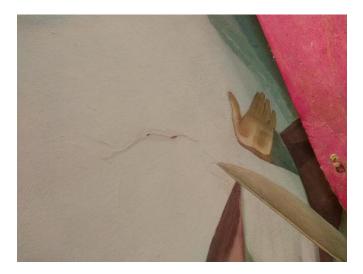
Fig.102 Detalhe de fissura linear.

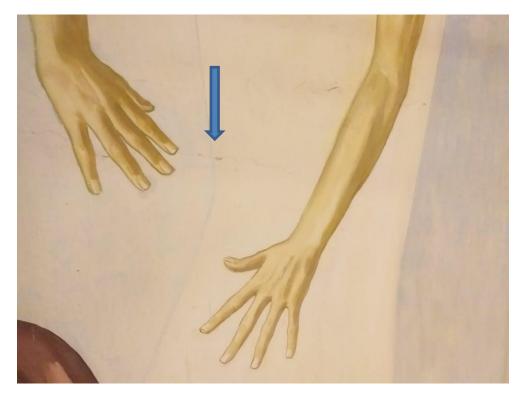
Fig.108 detalhe da fissura linear

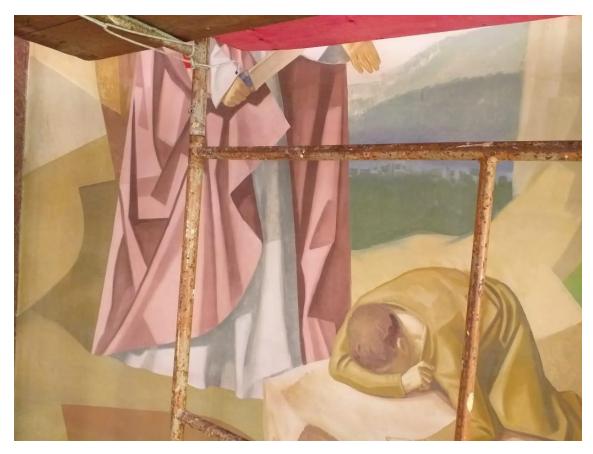
Fig.109 Detalhe parte do painel do desbotamento pictórico.
