RELATÓRIO FINAL DE RESTAURO SANTUÁRIO DA ALMAS-DO RESTAURO

PARTE 1 RELATÓRIO FINAL DO RESTAURO DO PAINEL. - FEVEREIRO A MAIO 2019 (MAPEAMENTO FOTOGRÁFICO DE DANOS METODOLOGIA) (FINALIZADO)

O OBJETO: PAINEL PINTURA MURAL, AUTOR: ANTONIO MARIA NARDI OBRAS DOO AUTOR NA PAROQUIA:

PERÍODO DA INTERVENÇÃO DIA 07 DE FEVEREIRO A 18 DE MAIO 2019.

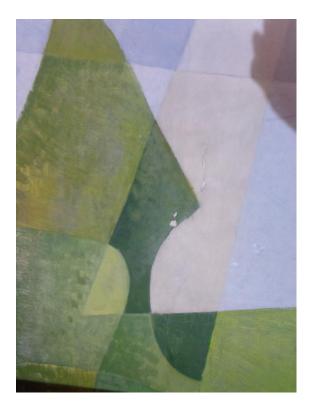
FIG6 Desbotamento pictórico e desprendimento camada superficial pictórica.

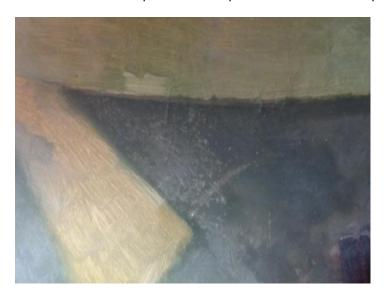
Fig7 Manchas e desbotamentos pictóricos.

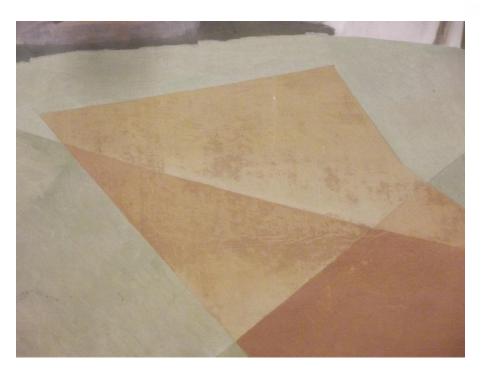
Fig.25 Perda parte cromática da camada pictórica

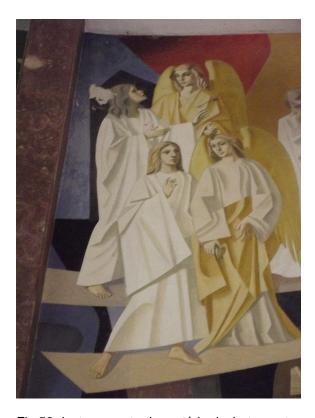
Fig.52 destacamento de matéria desbotamento

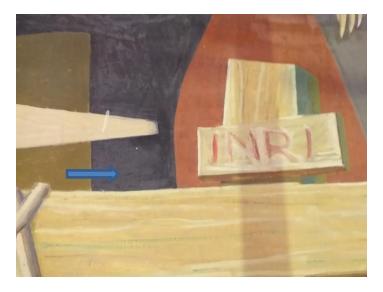
Fig.57 Detalhe do preto também desbotado perda cromática.

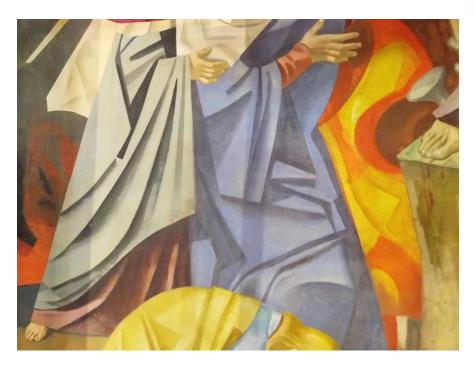
Fig.62 Detalhe de perda cromática muito desbotamento da cor original

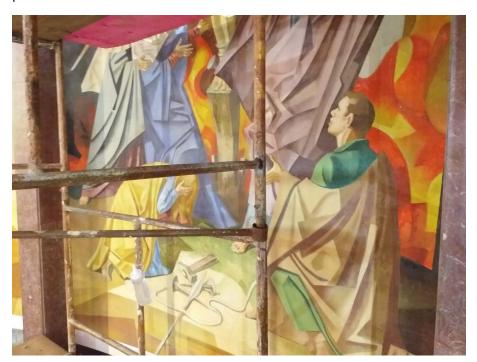
Fig.65 Detalhe geral do painel no último quadrante desbotamento da pintura.

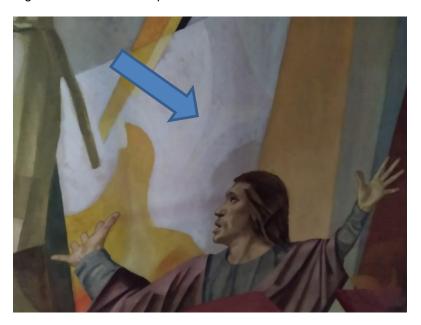
Fig. 78 . Aqui não há alterações patológicas, mas uma evidencia de mudanças de traçados revelado pelo autor. No pano de fundo nota-se com clareza a transparência dos desenhos. Deixamos expostos para evidenciar a obra do artista em sua composição e analise

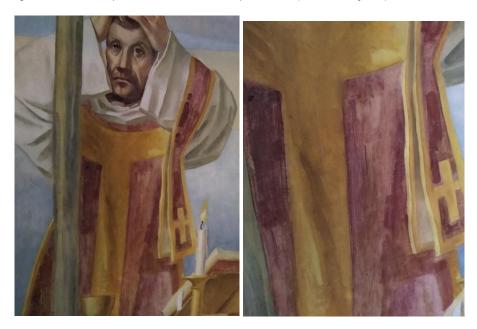
Fig83 mais detalhes dos desbotamentos e perda pictórica.

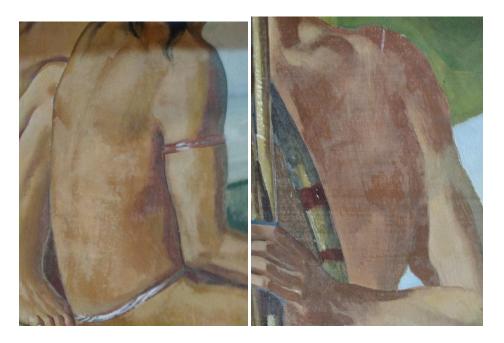
Fig.85 detalhes de descamações pictóricas.

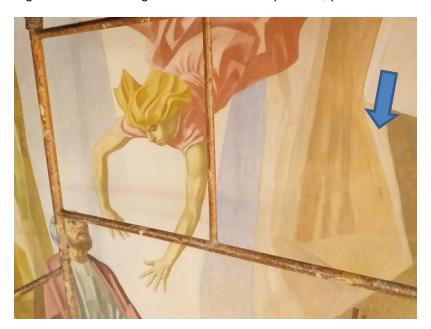
Fig.106 Detalhe de perda da camada pictórica pigmentada. A camada pictórica pares ter um tom de desbotamento bem nítido na parte cromada da pintura.

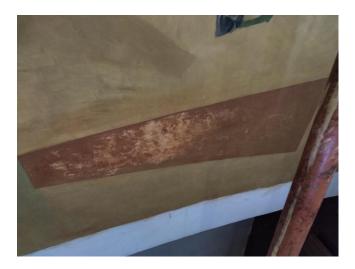
Fig.107 Perda pictórica pigmentada superficial
